Skalmurar med bristfällig förankring

BT-2005

Maj 2008

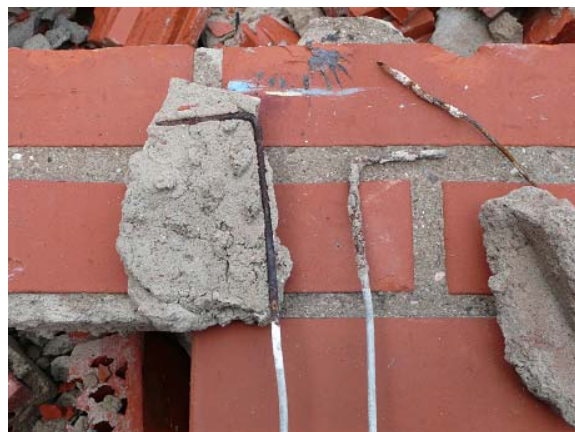
Bild 1.1. Exempel på rostiga kramlor från en riven fasad i västra hamnen, Malmö.

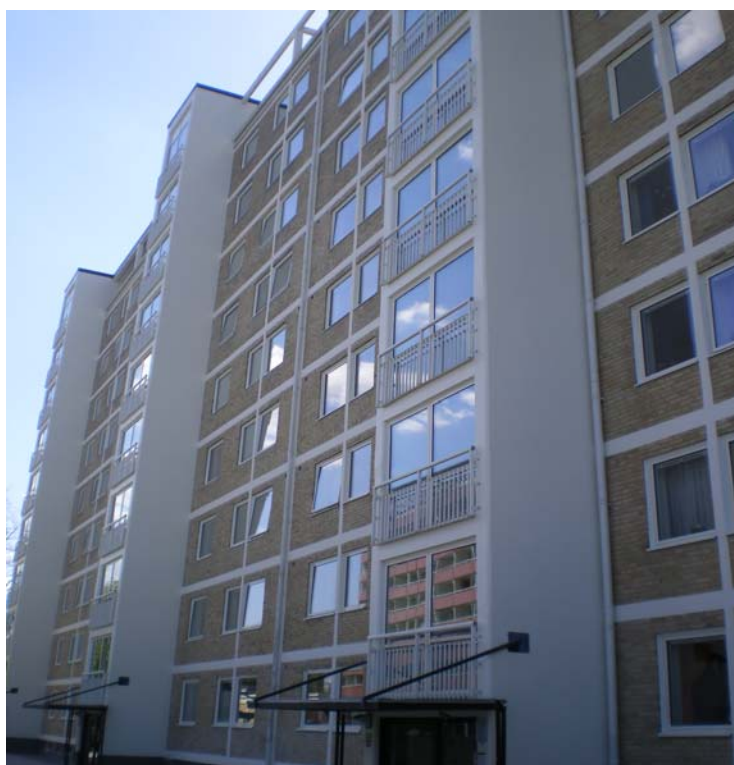
Bild 3.3. Åtgärdad fasad på Karhögstorg, Lund.

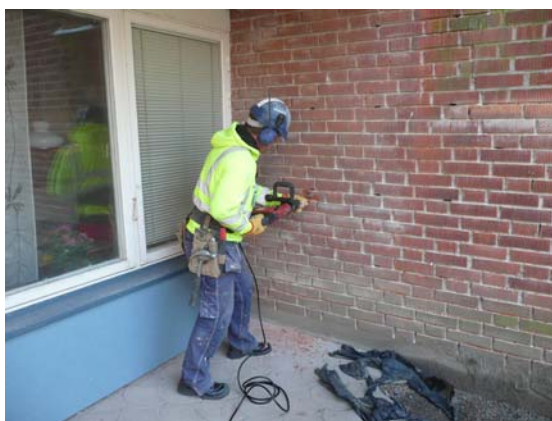
Bild 3.6. Utbilning av kramla till vår undersökning på Rosenknoppen i Helsingborg. Ett mekaniskt ingrepp.

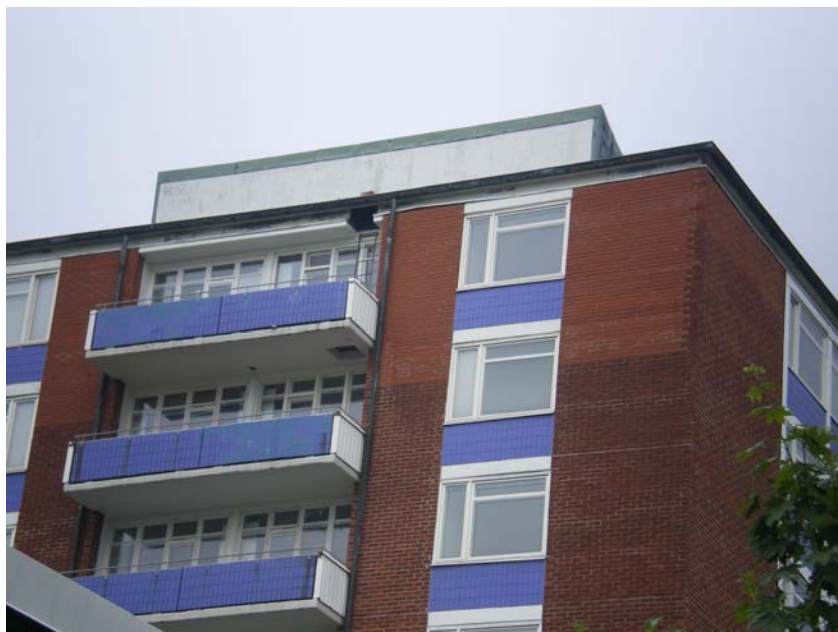
3.8. Åtgärdad fasad vid Parentesen i Lund.

På Parentesen i Lund var det galvaniserade kramlor som visade sig vara väl anfrätta. I Örkelljunga var det brist på kramlor. Rolands erfarenhet säger att det är så klart inte alla fasader som är i farozonen. Men han säger samtidigt att han tror att fastighetsbolagen inte är fullt medvetna om riskerna. De rostfria kramlorna dök inte upp förrän mitten på 70-talet. Om man bara tänker på miljonprogrammet så blir det många kvadratmeter fasader som kan tänkas vara i behov av renovering. Roland säger vidare att man förr i tiden använde sig bland annat av galvaniserade trådar som mycket möjligt har rostade sönder och ibland till och med bara spik som förankringar. Roland refererar till *Reparation av murade fasader med korrosionsskador* och säger att allt som byggdes från det att skalmuren introducerades till de rostfria kramlorna kom kan vara i riskzonen. Även om det enbart kanske rör sig om tio procent av de 80 miljoner kvadratmeter som nämns i boken så blir det en ofantlig mängd fasader.

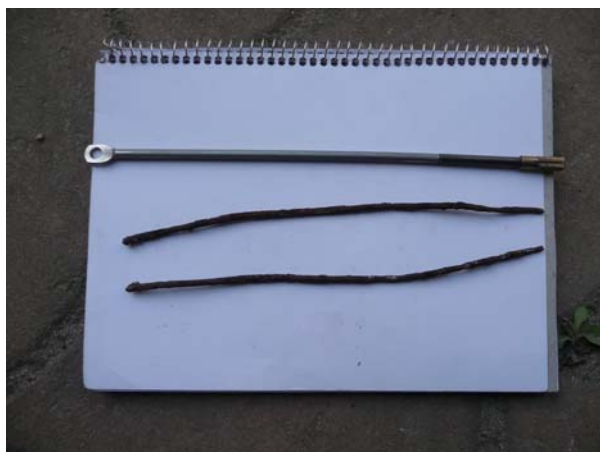
På Rosenknoppen i Helsingborg gjordes en del prover med metalldetektorn. Där höll Skanska Direkt på uppdrag av Helsingborgshem på med omfattande renoveringar. Dels skulle fasaderna fogas om och tilläggskramlas. Sprickor i fasaden skulle också åtgärdas liksom rostsprängningar på balkongerna. De hade fräst ut fogarna på flera ställen och vi lokaliserade flera kramlor. En av de vi lokaliserade, var helt avrostad från sin infästning i konstruktionen. Den gick att dra ut med fingrarna. Värt att notera var att den satt cirka två meter över marken på den östra fasaden. Det vill säga på ett ganska skyddat ställe. Skanska hjälpte oss sedan med att bila ut en annan kramla. Den var också helt rostangripen och kunde utan större ansträngning bockas av från infästningen.

Bild 3.11. Utbilad sönderrostad kramla bredvid en ny från Rosenknoppen i Helsingborg.

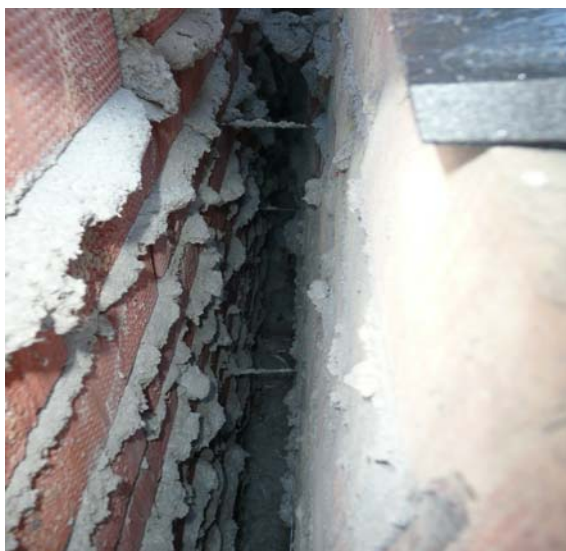
De rostfria kramlorna är över 40 år gamla, men om man tittar på dem så ser man att de inte är angripna av speciellt mycket rost. Nu var detta en norrgavel, det vill säga att den är ganska skyddad från vind och regn. Ingen jämförelse med kramlorna på södergaveln kunde göras eftersom kanalmuren var fylld med murbruk. Det visar dock att det fanns hus som byggdes med rostfria kramlor fast det fanns billigare alternativ.

Bild 3.13. Rostfria kramlor i kanalmur från Limhamn i Malmö.

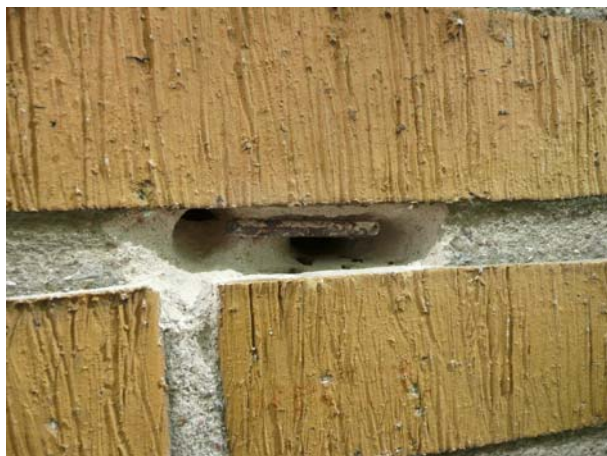
Bild 3.14. Rostig kramla på en söderfasad på Rosengård i Malmö.

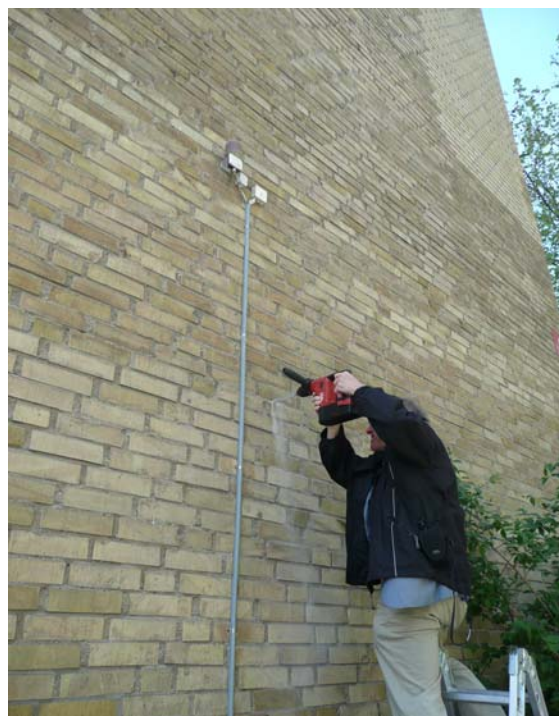
Bild 3.16. Mekaniskt ingrepp i gavel från bild 3.15. Notera nya teglet i bildens högra överdel.

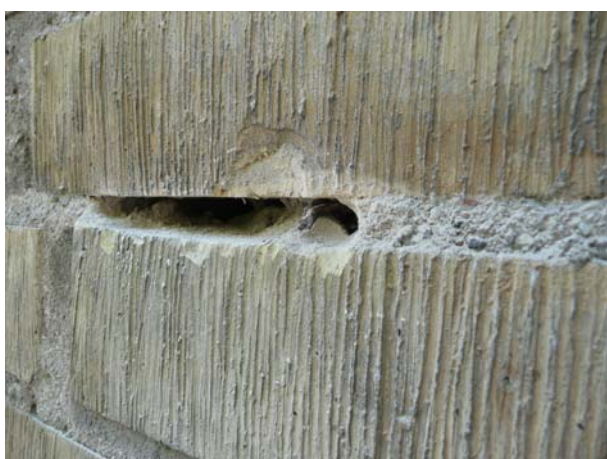
En undersökning gjordes också den gavel som har rasat och byggts upp igen någon gång på 1980-talet som nämns i boken *Reparation av murade fasader med korrosionsskador*²³. I den gamla delen av fasaden satt metalltrådar som förankring och de var också rostangripna.

Bild 3.17. Rostig tråd som kramla.

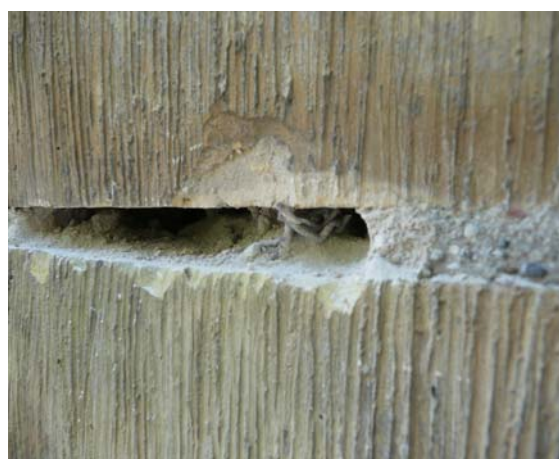
Bild 3.18. Tråden från 3.17, delad.

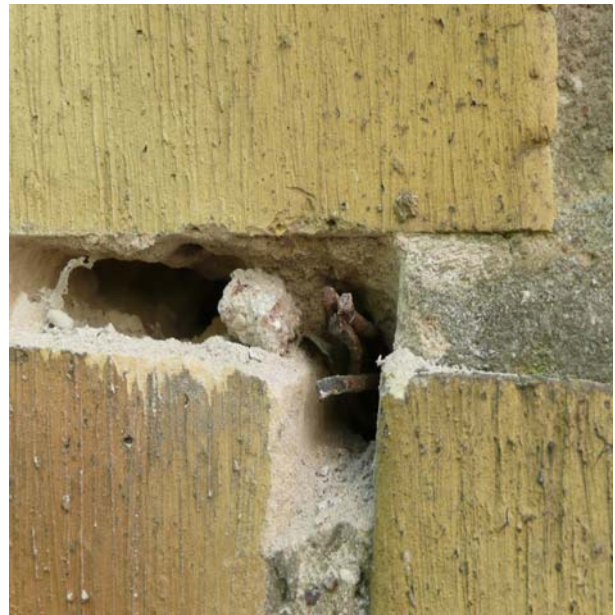
Bild 3.20. Rostig kramla av metalltråd i den gamla delen av fasaden.

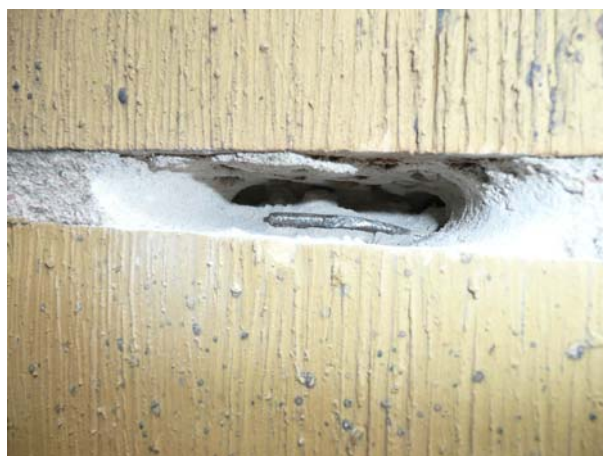
Bild 3.21. Rostfri kramla i den nyare delen av fasaden.

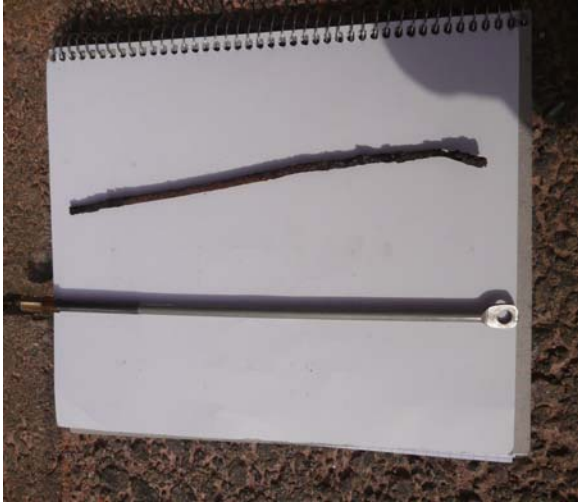
Rostig kramla från österfasad bredvid en ny.

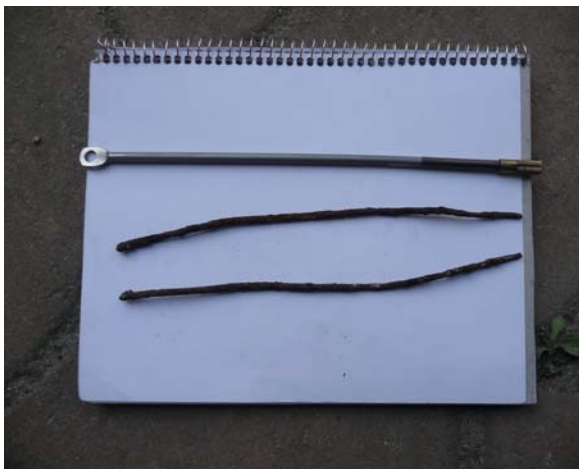
Utbilad kramla från norrfasad bredvid en ny.

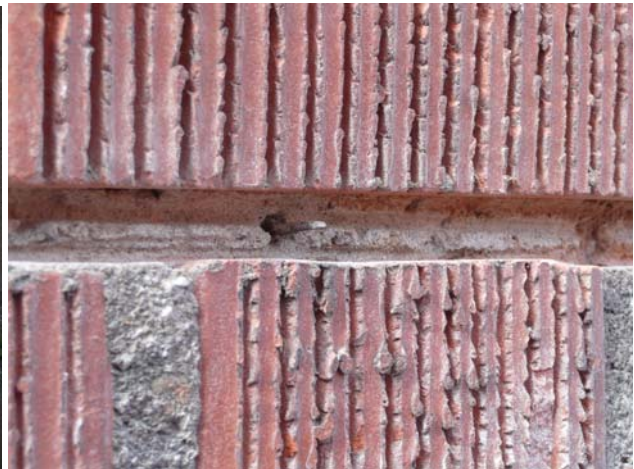
Urfräst fog med rostig kramla.

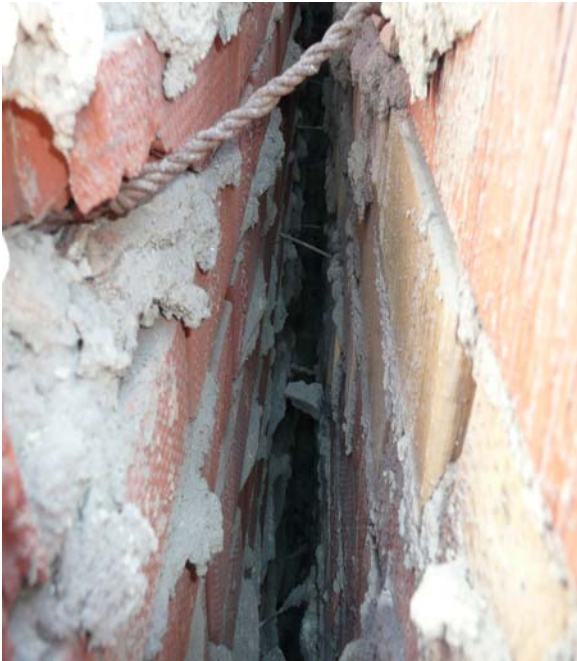
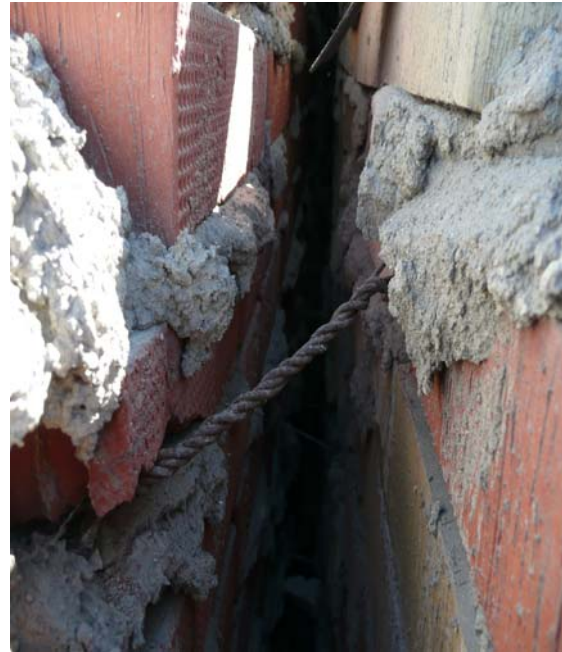
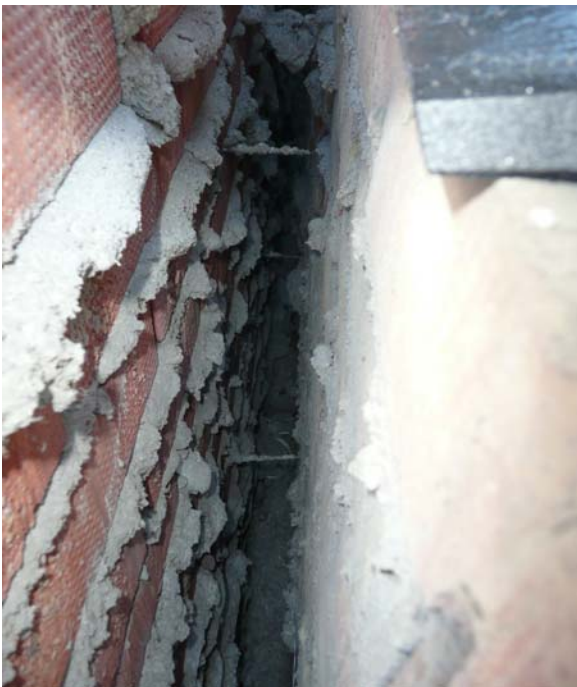
Limhamn, Malmö

Rostfria kramlor i kanalmur och en extra säkerhetsåtgärd vid takfoten.

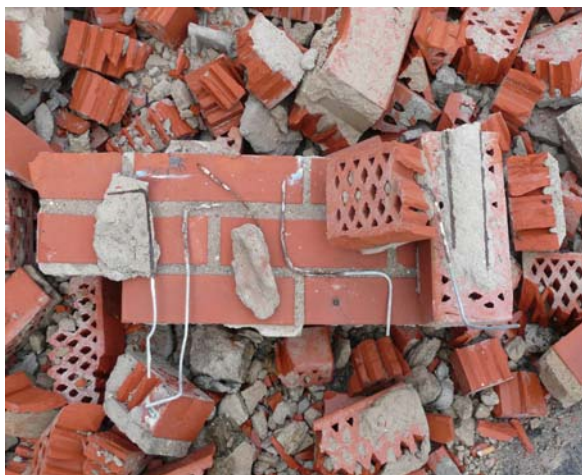
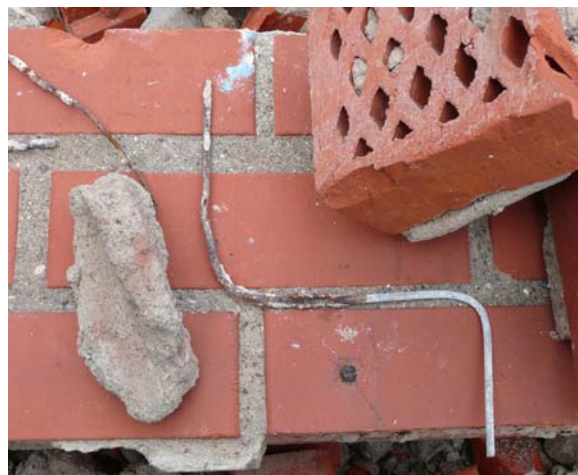
Exempel på kramlor som satt i skalmur.

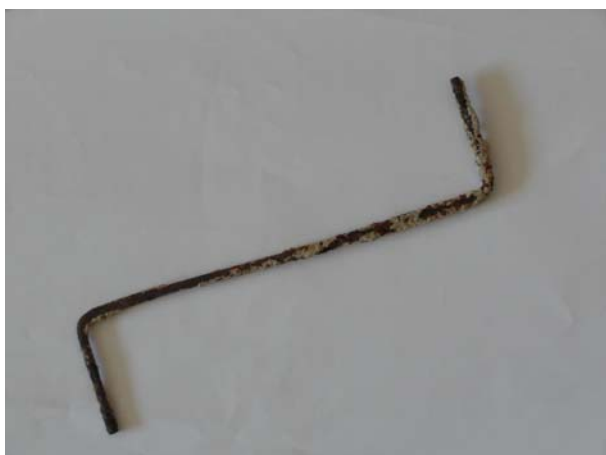
Kramla från västra hamnen.

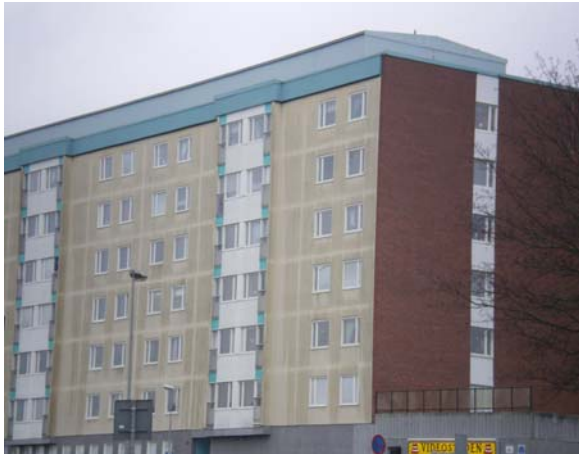
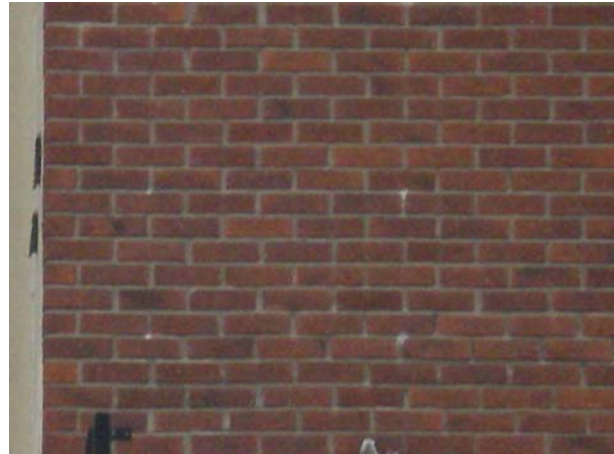
Ektorpsgatan, Norrköping

Reparerad fasad med synliga märken i fogarna efter nyinsatta kramlor.
