Inomhusmiljön i bostadshus

Fallstudie Vildandsvägen i Lund med avseende på ventilation, uppvärmning och drag från fönster

Examensarbete – Byggingenjör 180 hp VT 2015

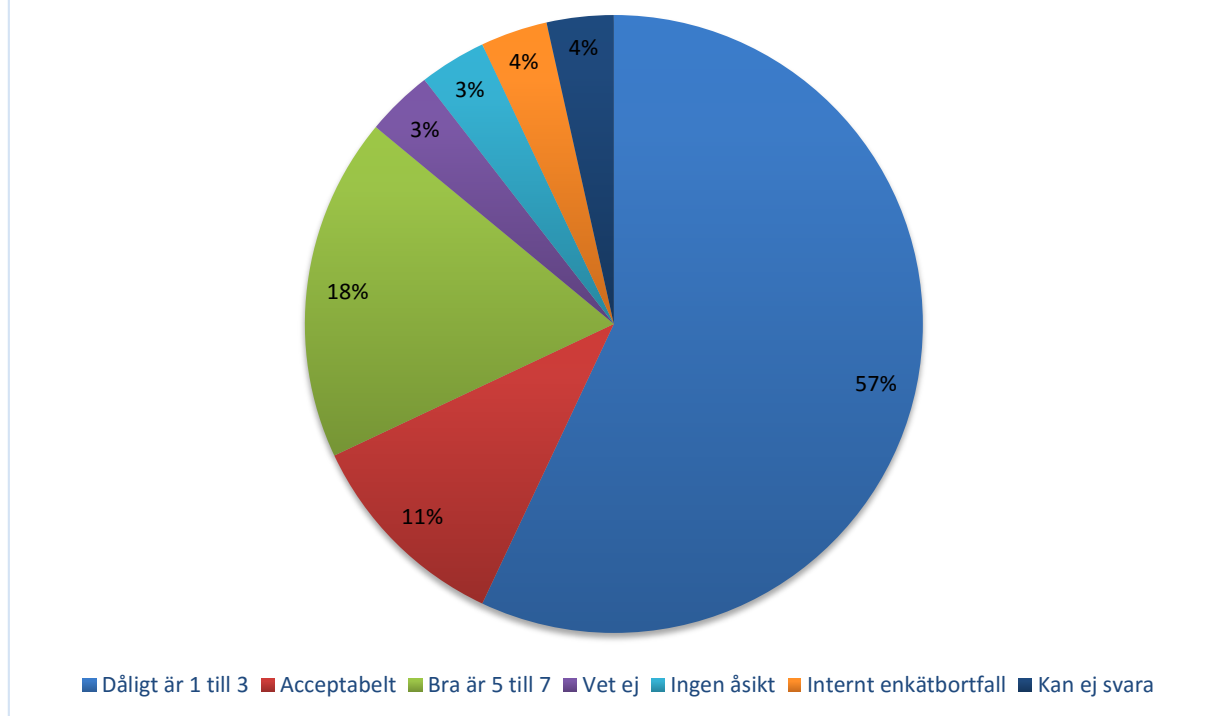
Diagram 2. Upplevelse med ventilation på Vildandsvägen 2-32.

Diagram 2 visar upplevelsen med ventilationen i % för de olika svarsalternativen.

Det är 16 st. svar av 28 inlämnade (57 %) som upplever att bostadens ventilation inte är acceptabel (dåligt till bristfällig) d.v.s. 1-3 på svarsskalan, (Diagram 1, Diagram 2). En respondent svarade vet ej, och en hade ingen åsikt, en lämnade in blankt, samt att en svarade med att ventilationen var mycket bra. Den sistnämnda respondenten hade dock själv installerat en köksfläkt och därför var ventilationen bra. Det svaret är med i resultatet, men kodas kan ej svara, eftersom att de har gjort en egen lösning i hemmet. (Lägenhet 28 i svarsmaterialet.)

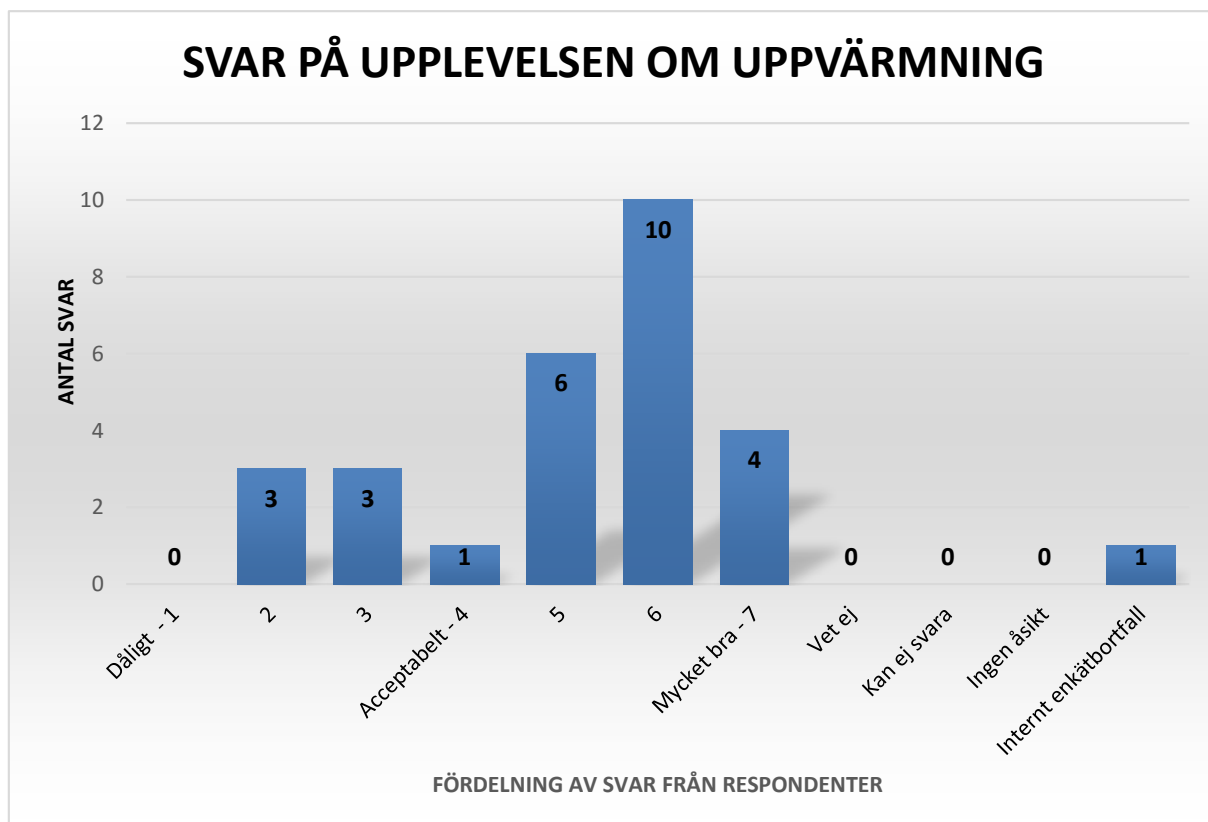
Diagram 3. Svaresresultat på bostadens uppvärmning.

Som framgår av Diagram 3 och Diagram 4 upplever 20 st. (71 %) respondenter att uppvärmningen är bra till mycket bra och 6 st. (21 %) att den är undermålig d.v.s. 1-3 på svarsskalan. 1 respondent hade ingen åsikt.

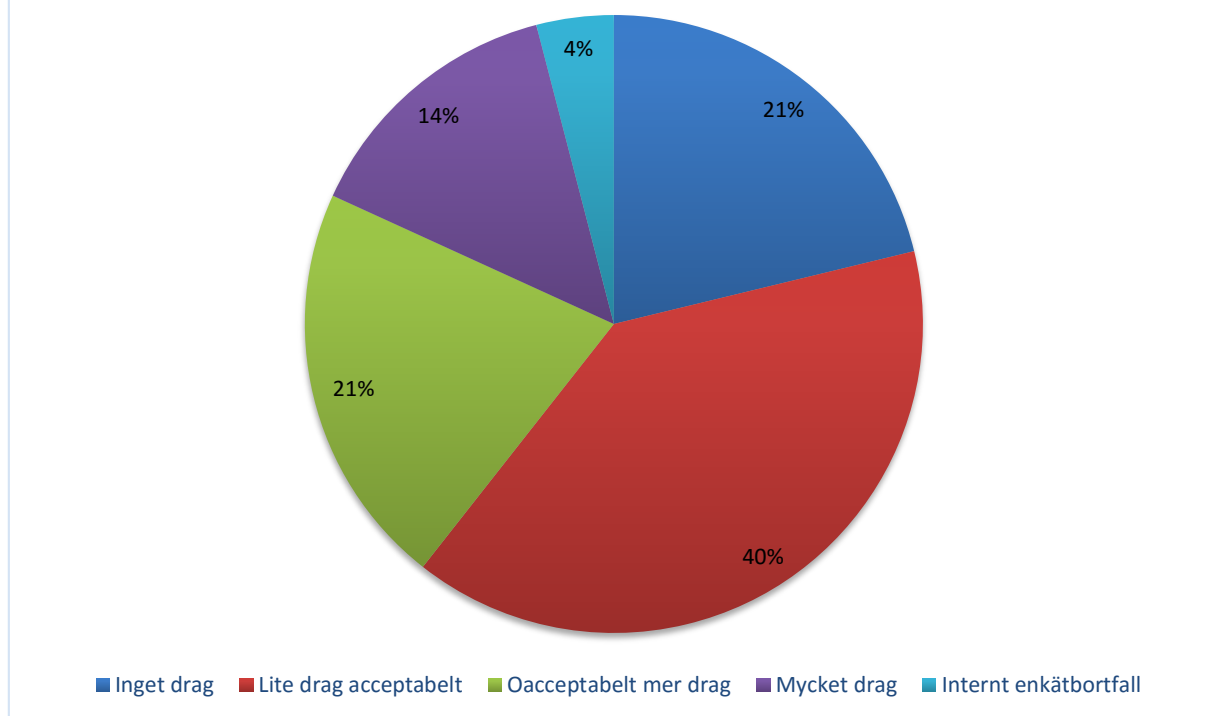
Diagram 6. Fördelning i % på hur de boende upplever drag från fönster.

Resultatet visar att det finns problem med drag från fönster men att övervägande delen av respondenterna inte upplever detta som ett större problem. 35% anser att det är oacceptabelt med drag från fönster. Däremot finns det drag som inte upplevs som oacceptabelt vilket utgör 40% av svaren. Men om man inte tar hänsyn till upplevelsen utan endast tittar på förekomsten av drag hittas detta i 75% av de 28 st. hushållen som lämnat in svar.

Det är 6 st. svar (21%) av de boende som inte upplever något drag från fönster. 4 st. (14%) upplever mycket lite drag men inte så att det känns oacceptabelt. 7 st. (25%) upplever lite drag medan 10 st. (36%) upplever att det förekommer oacceptabelt mycket drag. 75% av de boende upplever således någon form av drag. Resultatet visas i Diagram 5 och Diagram 6.
